MNOHOČETNÉ ENDODONTICKÉ OŠETŘENÍ V DOLNÍM FRONTÁLNÍM ÚSEKU

Jakub Váša
Dentální centrum Rosmarin, Praha

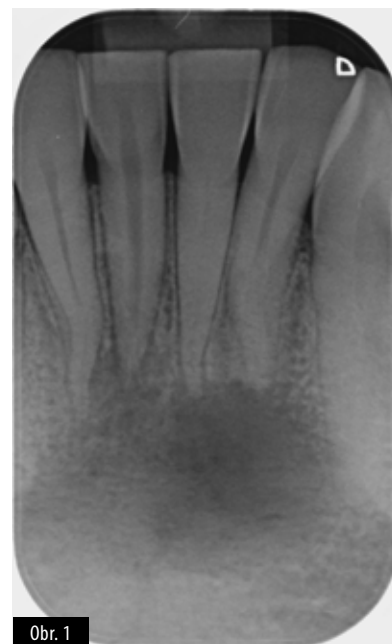
Obr. 1

Obr. 1, 2, 3: Klinické vyšetření jsem doplnil zhotovením intraorálního rentgenového snímku a CBCT počátečního stavu, na nichž je patrné rozsáhlé projasnění v oblasti apexu zubů 32–42. S pacientem jsme se domluvili na endodontickém ošetření a pokud nebude účinné, teprve poté by přišlo na řadu chirurgické řešení.

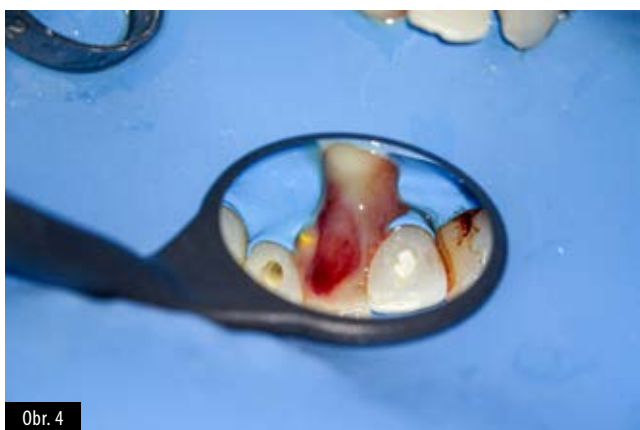
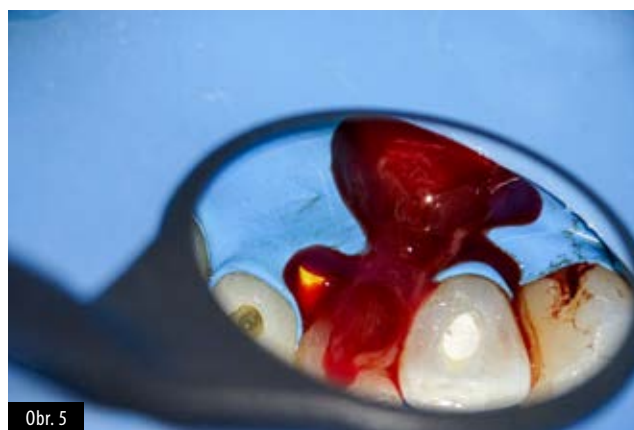
Obr. 4, 5: Zuby jsem trepanoval bez anestezie. Při preparaci zubu 42 pacient pociťoval bolest, proto jsem se rozhodl zub netrepanovat, ale uzavřít jej standardní fotokompozitní výplní a endodonticky ošetřit jen zuby 32, 31, 41. Po trepanaci zubů se uvolnil hnis s příměsí krve, nejvíce ze zubu 41.

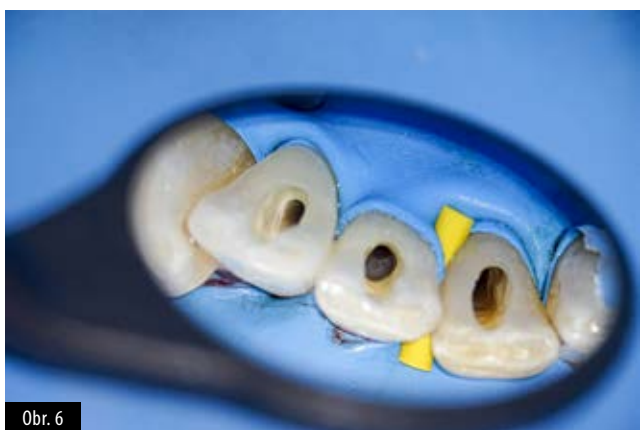
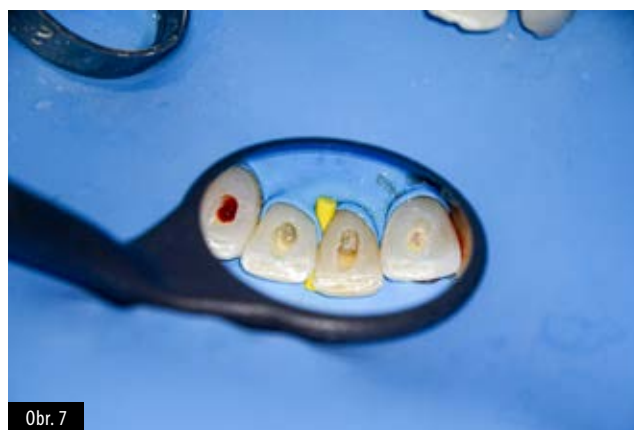
Obr. 6, 7: V průběhu první návštěvy jsem kanálky zubů 32, 31, 41 provizorně vyplnil hydroxidem vápenatým a trepanační otvory uzavřel provizorní výplní.

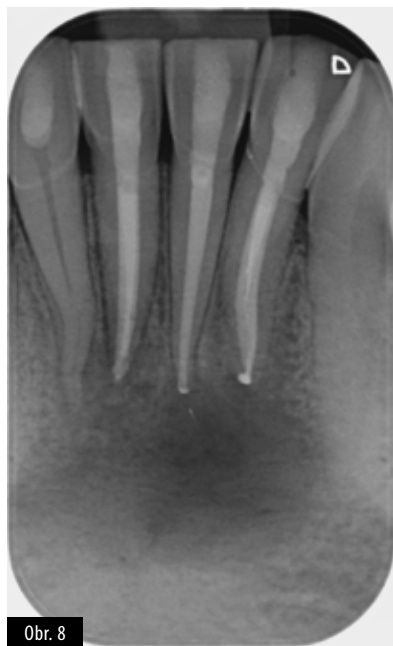
Obr. 8

Obr. 8: Rentgenový snímek zhotovený po endodontickém ošetření (všechny zuby měly dva kořenné kanálky). Pacientovi jsem předepsal antibiotika (Amoksiklav 1 g, 1 tbl. po 12 h na dobu 7 dní).

Za 3 týdny se pacient dostavil k dalšímu ošetření. Potíže ustoupily, ale po odstranění provizorní výplně došlo opět k výtoku hnisu a pro nemožnost adekvátního vysušení jsem se rozhodl všechny kanálky zubů 32, 31, 41 ještě jednou provizorně uzavřít s hydroxidem vápenatým.

Po dalších 3 týdnech, kdy byl pacient zcela bez obtíží, jsem provedl finální opracování a zaplnění biokeramickým sealerem s gutaperčovým čepem (zuby 31, 32), do zubu 41 jsem aplikoval MTA, neboť apikální hodnota ISO byla 70.
